Procès-verbal de contrôle d'une installation électrique en BT et TBT

NON CONFORME

Date inspection: 13/09/2022

Adresse de l'installation

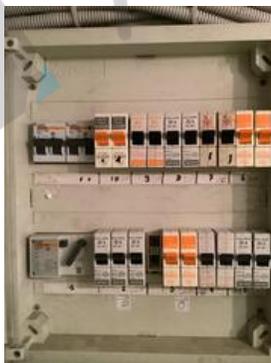
Image du tableau de repartition et de manoeuvre:

Contrôle visuel (général)	NOK	Contact direct	NOK	Contact indirect	NOK
Raccordement	NOK	schéma en annexe par Aceg asbl			OK
Liaisons équipotentielles	BON	Section des conducteurs	OK		
Continuité	NOK	Éclairage / machines	OK

15.02 Réaliser ou compléter le repérage des circuits/départs et/ou appareillage, bornes de raccordements, etc. (Livre 1 Sous-section 3.1.3.1. et 3.1.3.3.A. et 5.1.6.1)

15.09 Protéger correctement les pièces nues sous tension et accessibles (Livre 1 Section 5.1.4. et 4.2.2.3.)

17.02 Equiper les bases de coupe-circuit à fusibles ou disjoncteurs d'éléments de calibrage (Livre 1 Sous-section 5.3.5.5.A.)
